## **EQM:Hydraulik – Energie- und Qualitätsmanagement gegen Korrosion und Belagbildung in hydraulischen Systemen**

Projektbericht 2019

Zuwendungsempfängerin: Leuphana Universität Lüneburg  
Förderkennzeichen: 03ET1270A/B  
Vorhabenbezeichnung: EQM:Hydraulik – Energie- und Qualitätsmanagement gegen  
Korrosion und Belagbildung in hydraulischen Systemen

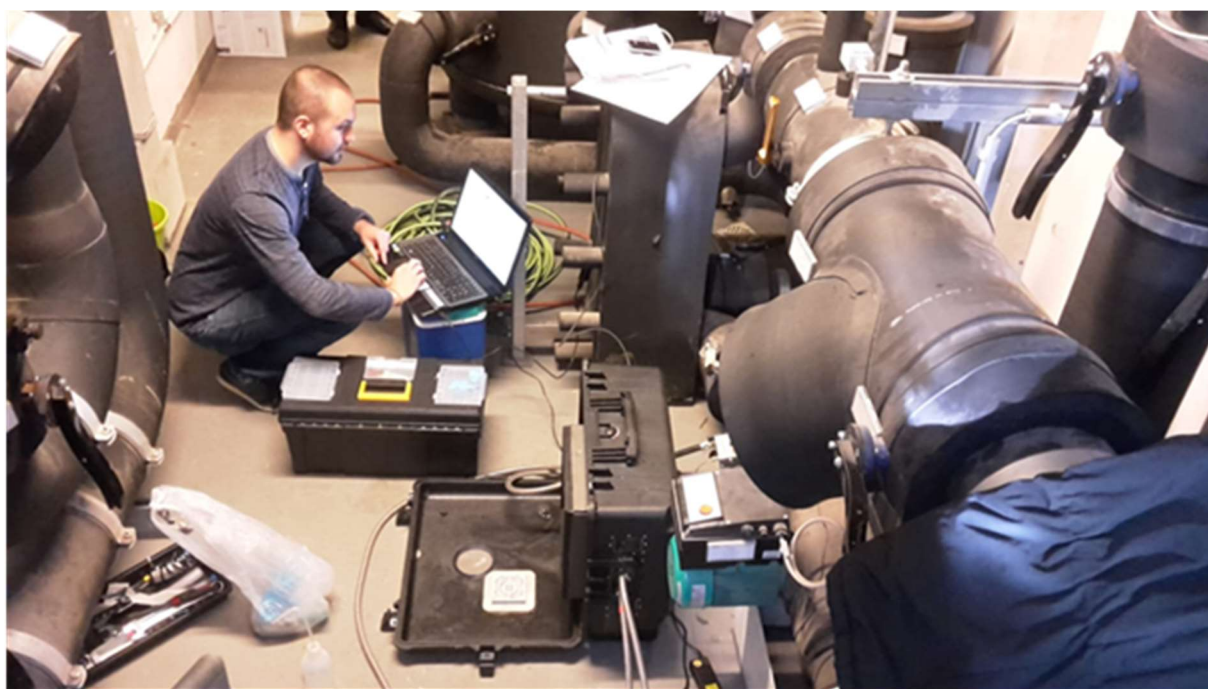
re PVC-Schläuche ersetzt. Die Eindiffusion von Sauerstoff und hierdurch entstehende Messfehler wurden mittels Vergleichen mit festinstallierten Sensoren sowie rechnerisch ermittelt. Der Vergleich ergab Abweichungen  $< 5 \mu\text{g/L}$  Sauerstoff im Rahmen der allgemeinen Messunsicherheit, die rechnerische, ohne Sauerstoffzehrung einbeziehende Bewertung der Eindiffusion ließ auf Konzentrationserhöhungen von  $< 1 \mu\text{g/L}$  schließen. Hierdurch resultierende Messfehler konnten entsprechend ausgeschlossen werden. Die ansonsten nicht den Regeln der Technik entsprechenden Schläuche konnten daraufhin temporär zur Messung der Feldparameter in den untersuchten Anlagen verwendet werden. Als wesentlich insbesondere für die anspruchsvolle Sauerstoffmessung muss die Nullpunktkalibrierung genannt werden, die wie in vorangegangenen Arbeiten der Autoren mit alkalischer Ascorbinsäure durchgeführt wurde. Weitere Details sind in den Veröffentlichungen zum Projekt dargestellt (Opel et al. 2018). Abb. 8 zeigt eine typische Probenahmesituation.

Abb. 8: Probenahme in einem untersuchten Objekt

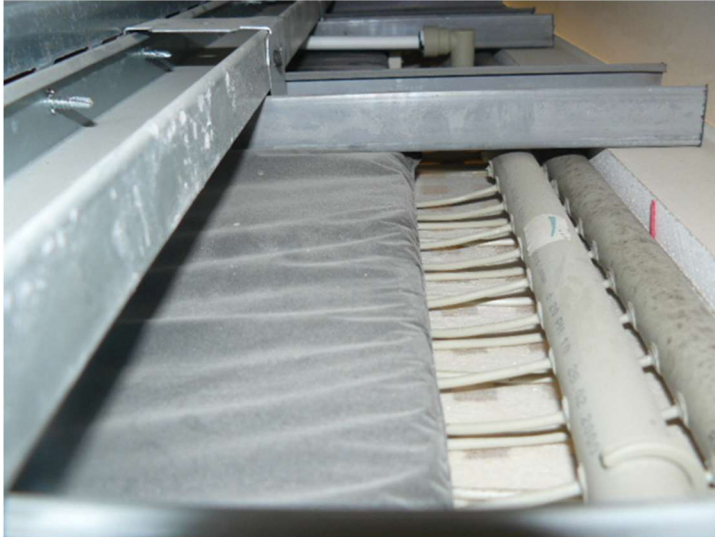
Abb. 25: Sauerstoffoffenes Sekundärsystem mit Kapillarmatten zum Heizen und Kühlen – korrosionsfest ausgeführt (bis auf Graugusspumpe), unproblematisch

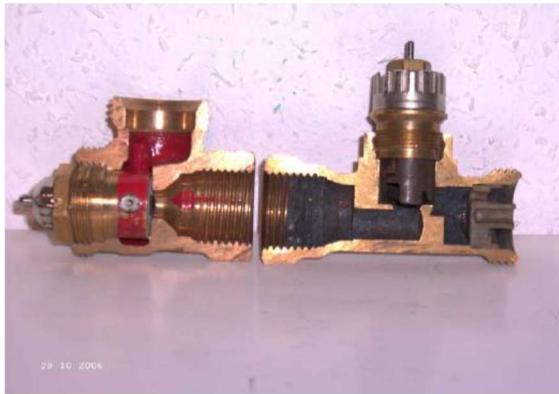
**Abb. 32:** Längsschliff eines ausgefallenen Ventils nach einjährigem Betrieb. Stufen 1-3 sind nicht mehr einstellbar. D. Malinowsky.

von ökonomischen Einsparpotentialen bis in den Millionenbereich (in Euro) auszugehen ist (Näheres unter 2.4.5). Wenn der hydraulische Abgleich aufgrund von massiven Mengen an Schlämmen nicht mehr stimmt, kommt es zu einem unerwünschten Anstieg der Rücklauf-temperaturen und die Brennwertnutzung ist nur eingeschränkt möglich. Die Verluste steigen bis auf 30 %. Im Folgenden wird das Problem bildlich dargestellt (Abb. 32 u. Abb. 33).

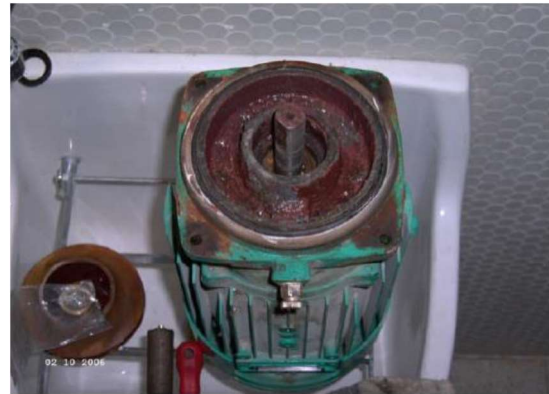
**Abb. 33:** Ausgefallene Umwälzpumpe aus einem Gebäudekühlkreis mit Kühldecken. D. Malinowsky.

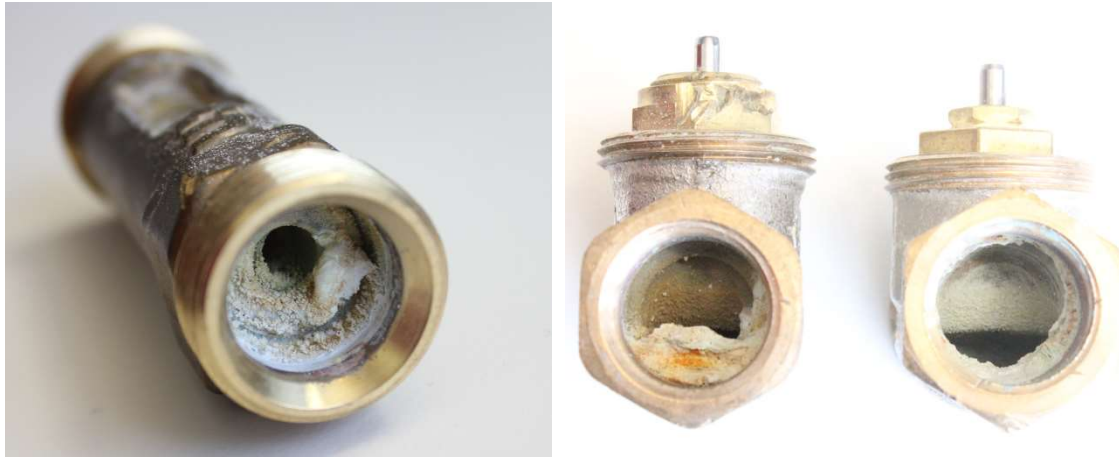
**Abb. 34:** Zugeseetzte Durchflussanzeige (links) und klemmende Ventile (rechts) aus dem System 11.1.

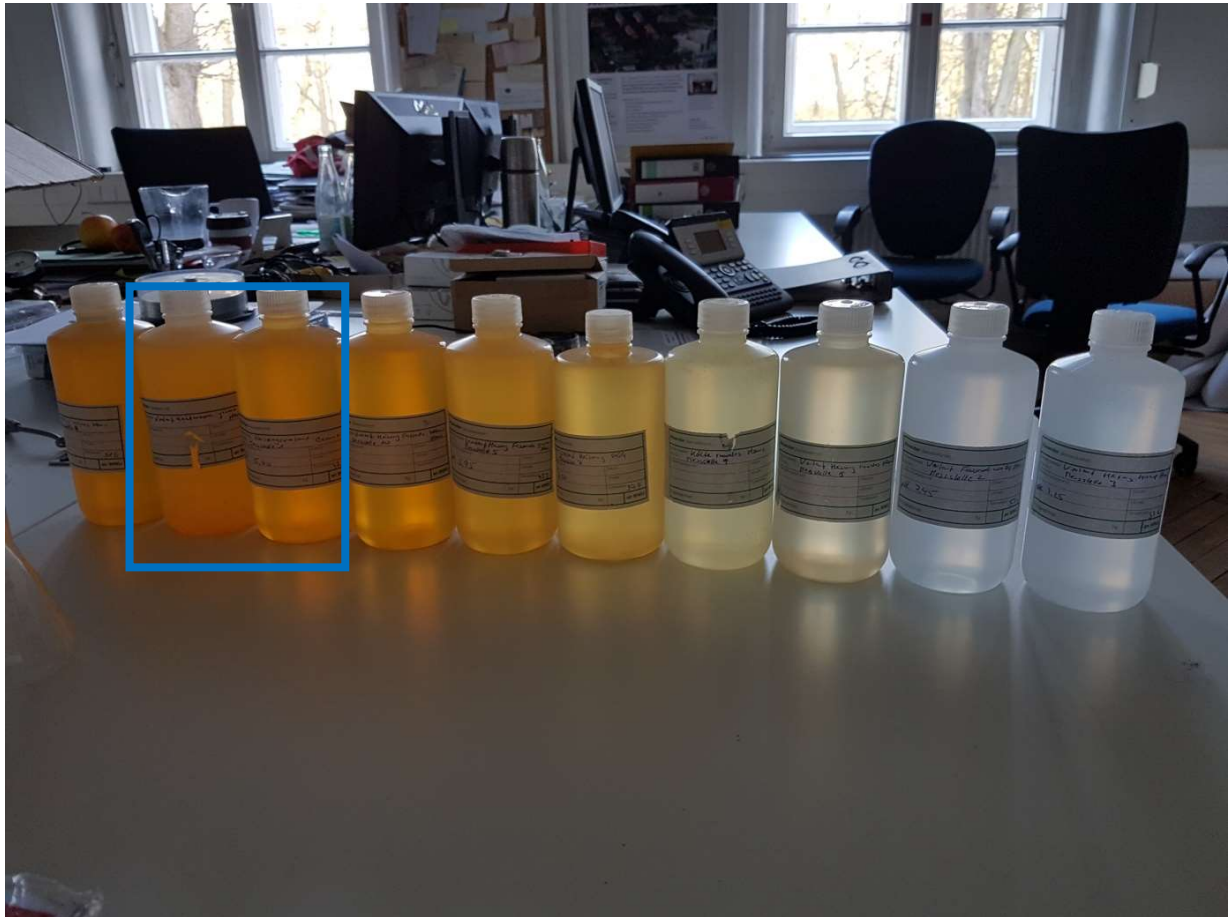
Abb. 56: Proben vom Objekt 9. Die Proben des sanierten Systems sind markiert

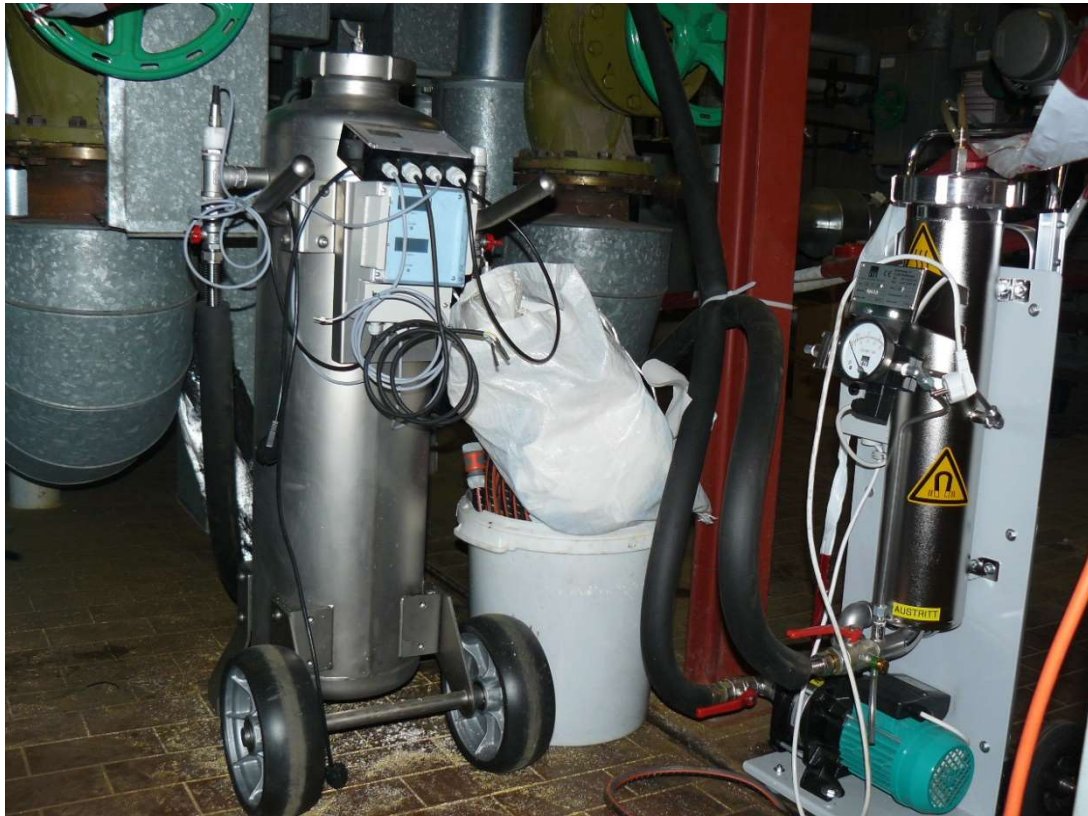
**Abb. 57: Mobile Filterung und Osmoseentsalzung**

Es wurde vorgeschlagen, die Systeme mit einem Disperger zum Lösen von biologischen und metallischen Ablagerungen zu versetzen und anschließend mit Standortwasser zu spülen. Die Neubefüllung soll mit vollentsalztem Wasser erfolgen. Anschließend sollte weiter im Nebenstrom entsalzt und gefiltert werden, weil davon auszugehen war, dass Restwassermengen in den Systemen verbleiben. Die Arbeiten wurden seitens des Gebäudebetreibers ausgeführt. Die einzelnen Schritte sind in Tab. 13 dargestellt. Die Abb. 57 bis Abb. 59 zeigen die gemietete mobile Entsalzung- und Filtereinheiten.

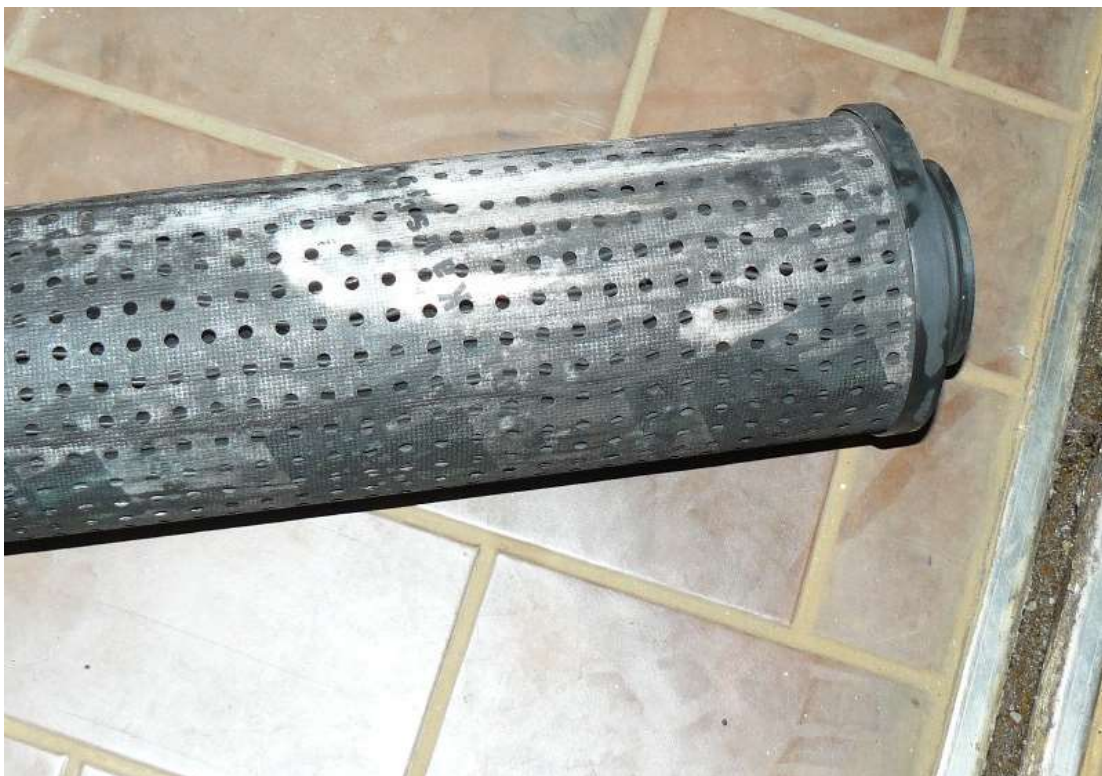
**Abb. 58: Gebrauchter Filter**

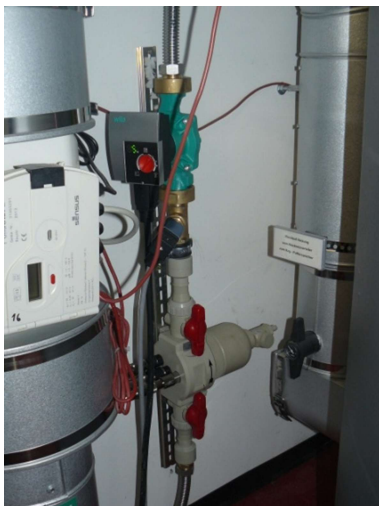
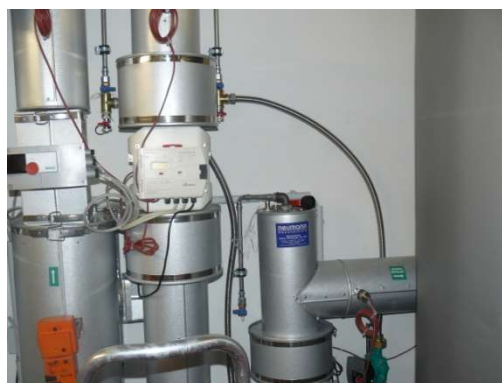
Abb. 62: Montageort des Fequan-Sensors für das Heizsystem. Die Anbindung erfolgte über die Entlüftungsleitungen mit Edelstahlwellrohr.

Der FeQuan-Sensor – System wurde zwischen Vorlauf und Rücklauf des Heizsystems angeschlossen, siehe Abb. 62.

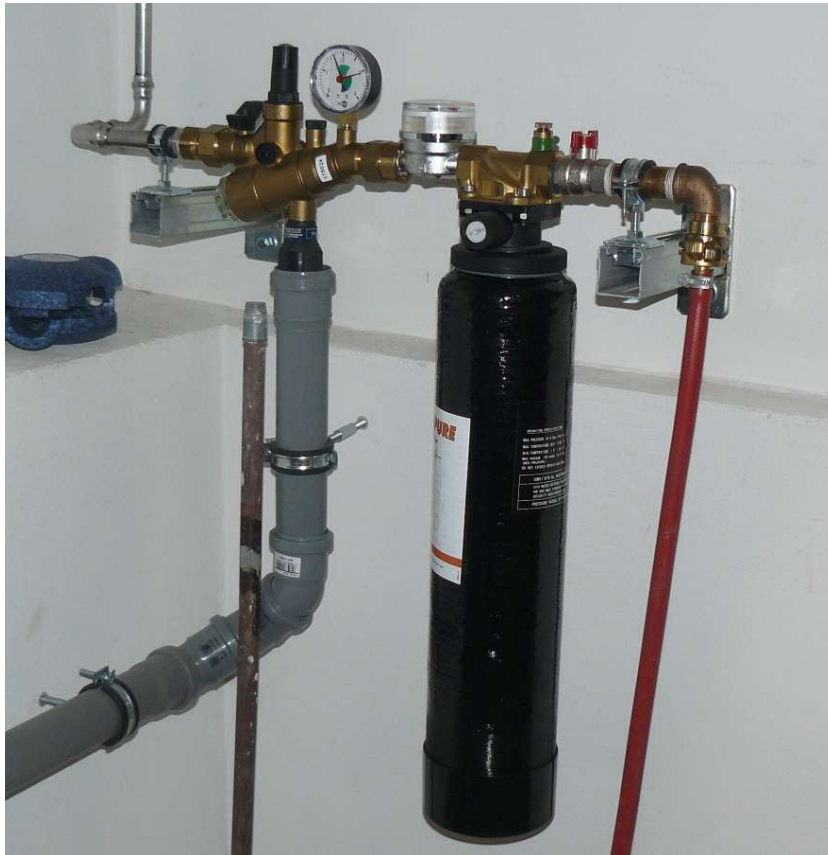
Abb. 67: Manuelle Nachspeisung mit Entsalzungskartusche

Relevante Ereignisse im Monitoringzeitraum sind in Tab. 28 aufgelistet und entsprechend in Abb. 68 markiert. Das System wurde wahrscheinlich mit vollentsalztem Wasser befüllt, die Nachspeisung erfolgt ebenfalls mit vollentsalztem Wasser mittels einer Entsalzungskartusche, siehe Abb. 67. Die Erschöpfung der Kartusche ergibt sich aus der durchlaufenden Wassermenge, die mit einem angeschlossenen Wasserzähler erfasst werden kann. Im Beobachtungszeitraum steigt die Leitfähigkeit sprunghaft um wenige  $\mu\text{S}/\text{cm}$  an und fällt dann

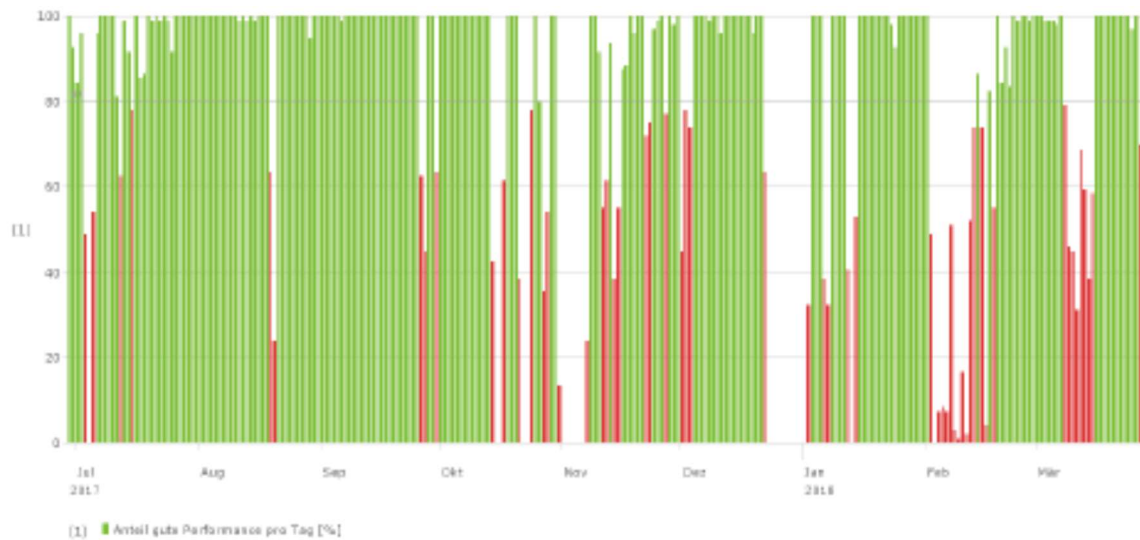
**Abb. 72: Heizkreislauf Leuphana Zentralgebäude, Performancechart**

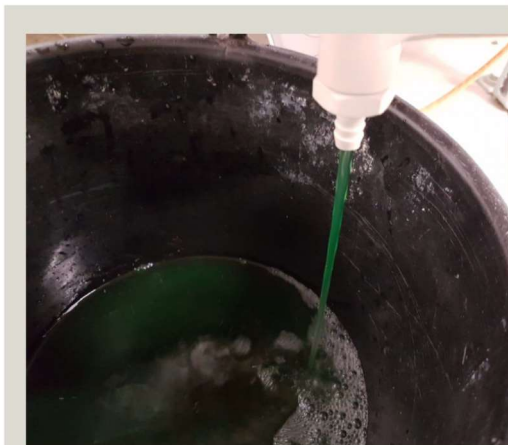
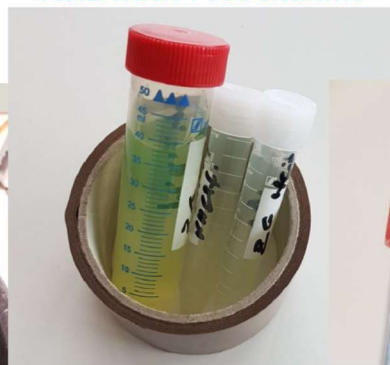
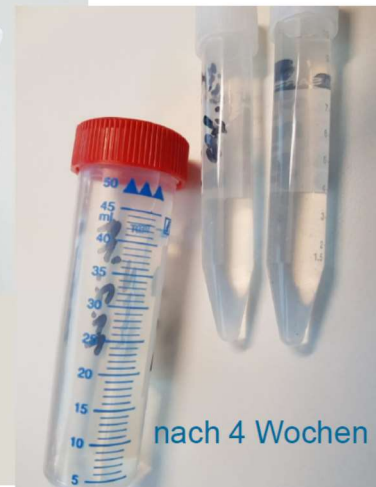
**Abb. 73: Intensiv grün gefärbter Komplex "Green Rust" als Vorstufe der Magnetitbildung (Heizkreislauf Leuphana Zentralgebäude)**

Im Zentralgebäude der Leuphana wurde die Befüllung der Heiz- und Kühlsysteme begleitet und anschließend ein Monitoring durchgeführt. Die Befüllung erfolgte mit salzarmem enthärtetem Wasser und sollte eine geringe Korrosionsneigung aufweisen. Das Heizsystem (Abb. 70, Abb. 71, Abb. 72) wies nachfolgend tatsächlich sehr gute Eigenschaften mit sehr geringen Eisengehalten und einer schnellen Alkalisierung auf. Zudem konnte beispielhaft die Bildung von Magnetit aus intensiv grüngefärbten „Green Rust“-Komplexen beobachtet werden (Abb. 73).
